KKフォーム壁高欄工法衝突試験報告書

試験実施者：協立エンジニアリング株式会社
 試験場所：川田建設(株)関東機材センター内
 試験実施日：2021年4月27日

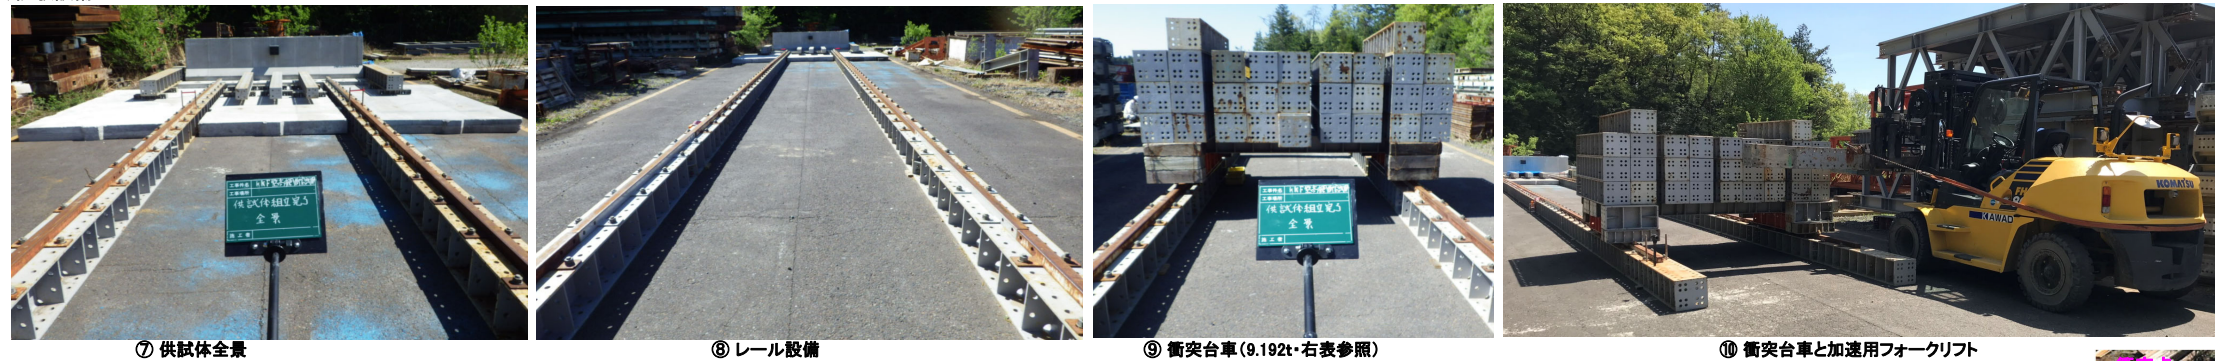
(2) 試験設備

- ・NEXCO441に提示される、台車法と、重錘法から、台車法を選定した。
- ・NEXCO441の台車法では、斜路を用いた落下方式にて台車を加速するが、速度コントロールを容易にするため、水平レール上に設置した台車をフォークリフトにて後方から押して加速し、供試体7m手前でリリースする方式とした(次ページ写真⑦-⑩参照)。

番号	名称	種別・形状	単位重量 (kg/1本)	数量	単位	重量 (kg)
1	サドルユニット	UD-201	191.0	2	台	382
2	鋼製枕木	H200×3000	187.5	4	本	750
3	"	H300×2000	275.0	28	本	7700
4	"	H300×600	77.5	2	本	155
5	"	H300×300	50.0	1	本	50
6	"	H150×600	38.8	4	本	155
合計						9192

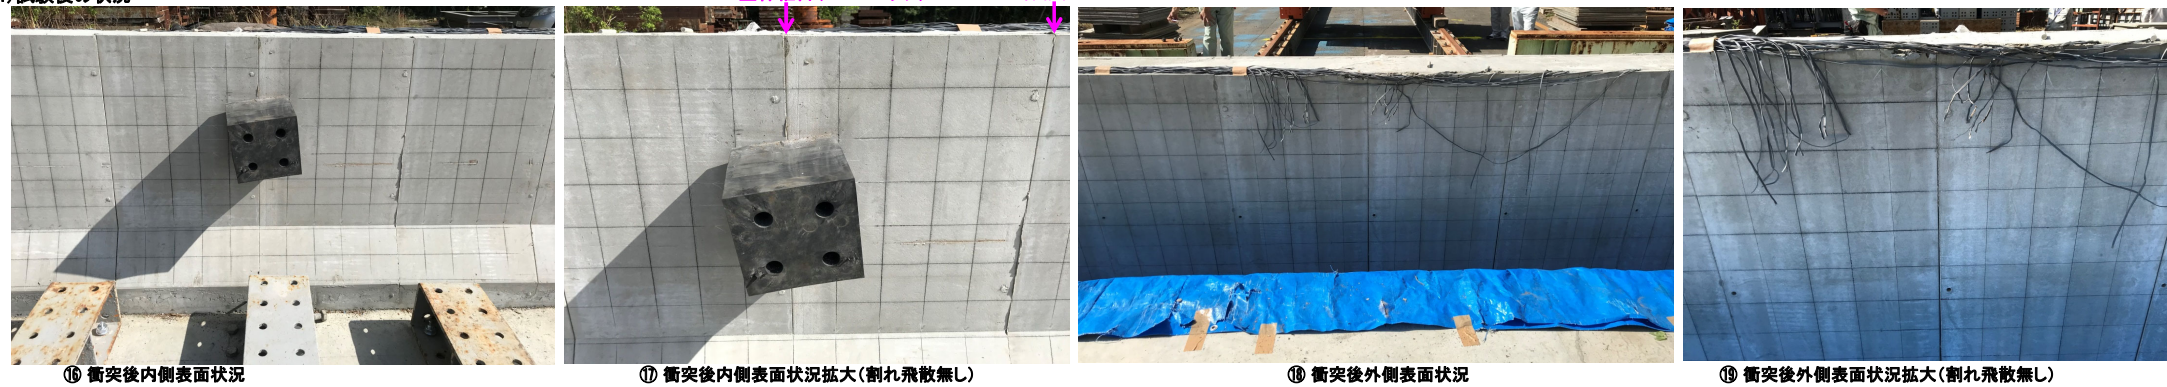
(4) 試験後の状況

- ・壁高欄の内側(衝突面)及び外側共に、埋設型枠のひび割れや飛散は全く生じなかった(次ページ写真⑪-⑲、⑳参照)。
- ・壁高欄本体については、供試体中央上縁に微小なひび割れが確認されたが、飛散等の発生は無かった(次ページ写真㉑㉒参照)。
- ・以上の結果から、車両衝突に対する安全性が確認された。
